# Piktogramme für den Rettungseinsatz

von Susanne Hirschberger, wissenschaftliche Mitarbeiterin am Institut für Maschinenwesen im Baubetrieb, Universität Karlsruhe

An der Universität Karlsruhe wird am Institut für Maschinenwesen im Baubetrieb das Forschungsvorhaben „Methoden der Bergung Verschütteter aus zerstörten Gebäuden“ in Zusammenarbeit mit dem THW durchgeführt. Ziel ist es, die Rettungs- und Bergungsverfahren weiterzuentwickeln. Dafür wurden auch die zur Verständigung notwendigen Piktogramme den heutigen Gegebenheiten angepaßt.

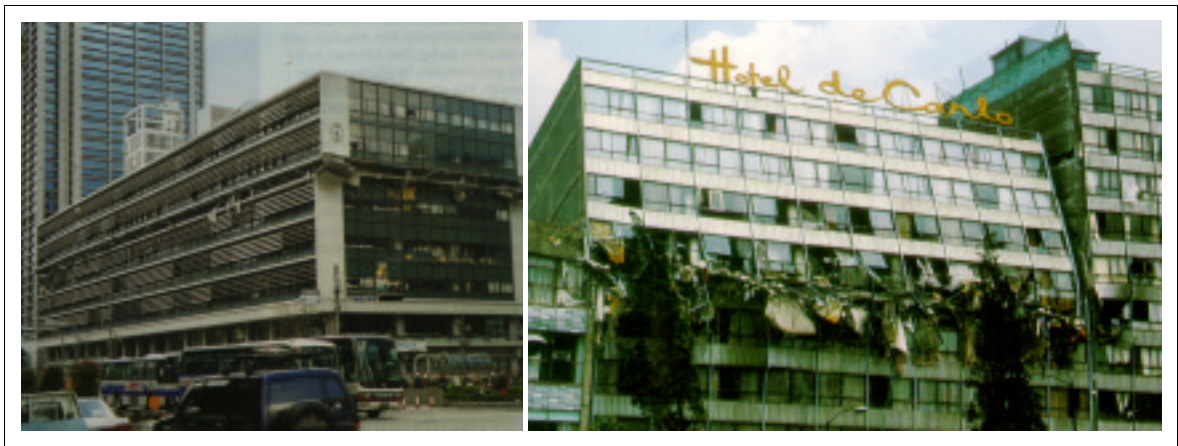
### Schichtung im Mittelgeschoß

Abbildung 6: Schichtung im Mittelgeschoß: Kobe, Japan, Erdbeben 1995, [Münchener Rück, Seite 7, 1995] und Mexico City, Erdbeben 1985 [Tiedemann, Seite 443, 1992]

Die Versagensform der horizontalen Schichtung kann auch nur einzelne Geschosse betreffen. In diesen sogenannten weichen Geschossen (soft storey) sind um Läden, Parkplätze oder auch Versammlungsräume zu schaffen weniger Stützen oder Wände vorhanden. Diese weniger steifen Geschosse versagen bei zu großen horizontalen Belastungen zuerst. Steifigkeitsprünge in einem Stockwerk können auch ein Versagen dieses Geschosses verursachen. Sie können durch einen Wechsel der Stützenstärke, einen Wechsel des Baumaterials oder schon durch Übergreifungsstöße bei Bewehrungsanschlüssen verursacht werden. Auch wenn nur einzelne Stützen in einem Geschos eine andere Steifigkeit aufweisen, kann dies zum Zusammenbruch des Geschosses führen. In diesem Fall versagen zuerst die steiferen Bauteile infolge einer Lastkonzentration und geringerer Verformungsmöglichkeit. Darüber- und darunterliegende Geschosse können erhalten bleiben und tragen die Lasten noch in ihrer ursprünglichen Funktion als Wände, Stützen, Decken ab. Durch Risse können die Decken geschwächt sein, durch Trümmernauflagerungen erhalten die Decken zusätzliche Lasten.

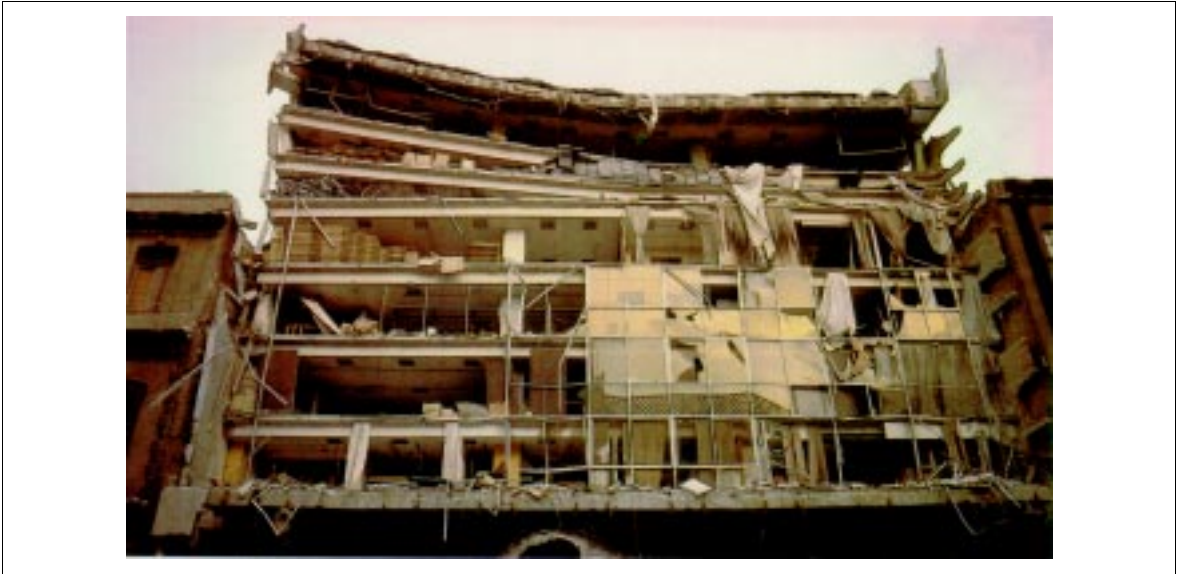
## Schichtung der oberen Geschosse

Abbildung 7: Schichtung der oberen Geschosse: Mexico City, Erdbeben 1985 [Münchener Rück, Seite 44, Dr. Berz, 1986]

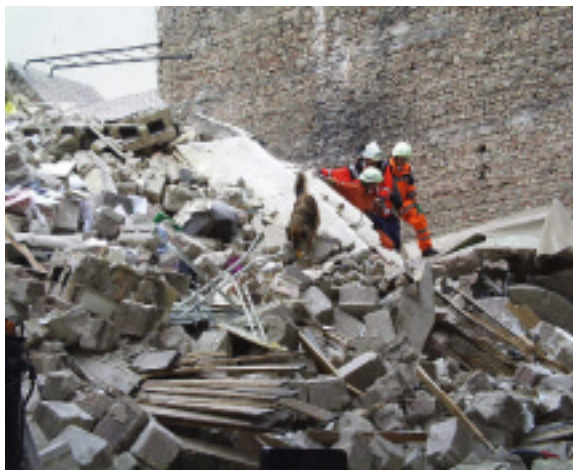
Abbildung 10: Großbrockiger Mauerwerks-Trümmerkegel, Berlin, Gasexplosion 1998 [Internet-Seite der Berufsfeuerwehr Berlin, 1998]

Trümmerkegel entstehen beim Zusammensturz von Gebäudeteilen, den oberen Stockwerken oder ganzer Gebäude durch das Versagen aller Bauteile. Dabei werden entweder alle Konstruktionsteile durch das Schadensereignis selbst zerstört oder das Versagen einzelner Teile hat den Zusammenbruch der anderen Teile nach sich gezogen. Auch beim Durchstanzen der Stützen durch Flachdecken kommt es vor, daß sich keine Schichtung ausbildet, sondern die Decken nur noch aus Betonbrocken bestehen, die miteinander durch den Bewehrungsstahl verbunden sind und einen Trümmerkegel bilden. Dieses Schadenselement kann aus großformatigen Betonelementen, Fertigteilen oder auch aus kleinbrockigen Teilen wie Mauerwerk oder aus einer Mischung verschiedener Trümmer bestehen.
